**Driftserfaringer av offshore stålkonstruksjoner,
med fokus på de innrapporterte skadene på bærekonstruksjonene,
og knyttet mot årsaker og tiltak.**

Arne Kvitrud og Roger L Leonhardsen
Oljedirektoratet,
postboks 600,
4003 Stavanger

NORSK STÅLFORENING,
Oslo 31.5.2001
Driftserfaringer av stålkonstruksjoner til lands og til vanns.

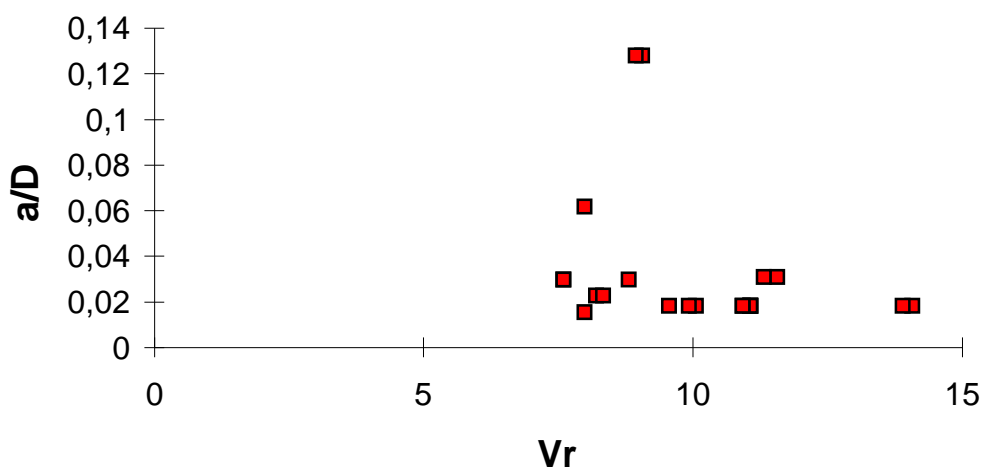
Figur 17: Utsving av stag på Heimdal. a = utsving (amplitude), D = diameter på staget og V_r er redusert hastighet.

En hadde på Heimdal en lang rekke hendelser hvor det var vibrasjoner av enkeltelementer og av rammer. Enkeltelementene har vibrert i egenfrekvensen til enkeltelementene og rammene i egenfrekvensen til ramma. Det vises her til bl a Brown & Root (1985), Technip (1985), Fines m fl (1985), Moe (1989) og Moe (1992).

Moe (1989) konkluderer med at vibrasjonene er forårsaket av kjølvannseffekter (wake). For å underbygge det viser han til målinger gjort av Steen og Domben (1989). Plotter en enkeltelementer som vibrerte på Heimdal får en figuren nedenfor. Når det er oppgitt at amplitudene har vært små ("small") har vi skjønnsmessig satt dem til 5 mm. De minste rapporterte vibrasjoner hvor tall er oppgitt er 10 mm. Det er brukt $St = 0,17$. Det er videre antatt fast innspenning ved beregning av egenfrekvensen. Omhylningskurva for Heimdal målingene stemmer forbausende bra med resultatene til Steen og Domben (1989)! Elementene med de største utsvingene har L/D -forhold som er på 56. Som er langt større enn det Steen og Domben (1989) har gjort forsøk med. Dersom en velger en mer realistisk innspenning på omlag 0,7, forskyves verdiene til høyere reduserte hastigheter. Årsaken til de største svingningene av enkeltelementene kan da forklares ut fra kjølvanneffekten, som foreslått av Geir Moe.
