**Stabilitetssvikt av  
innretninger på norsk sokkel -  
Metodikk for risikoanalyse**

<b>Rapport</b>	
Rapporttittel <b>Stabilitetssvikt av innretninger på norsk sokkel – Metodikk for risikoanalyse.</b>	Rapportnummer Ptil-06-01

<b>Involverte</b>	
Organisasjonsenhet F-konstruksjonssikkerhet	Forfatter/saksbehandler Jan Erik Vinnem, Arne Kvitrud og Liv Rannveig Nilsen
Godkjent av Helge Ivar Vestre	Dato 21. februar 2006

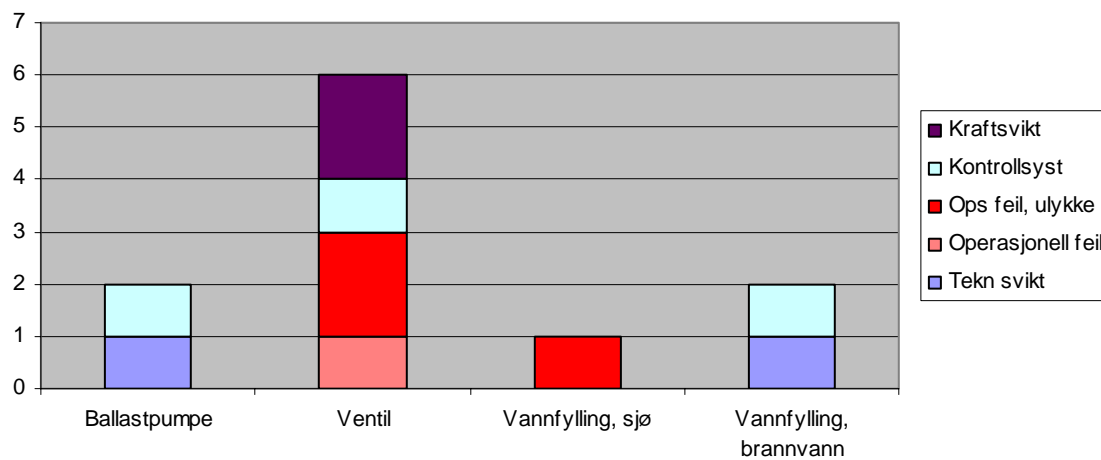
**Figur 1** Fordeling av årsaker til stabilitetssvikt

Operasjonelle feil som har ført til ulykke har egen fargekode i Figur 1.

Om en teller opp alle hendelser som er omtalt i dette kapitlet, viser det seg at 58 % (19 av 33 hendelser) er forbundet med tekniske årsaker.

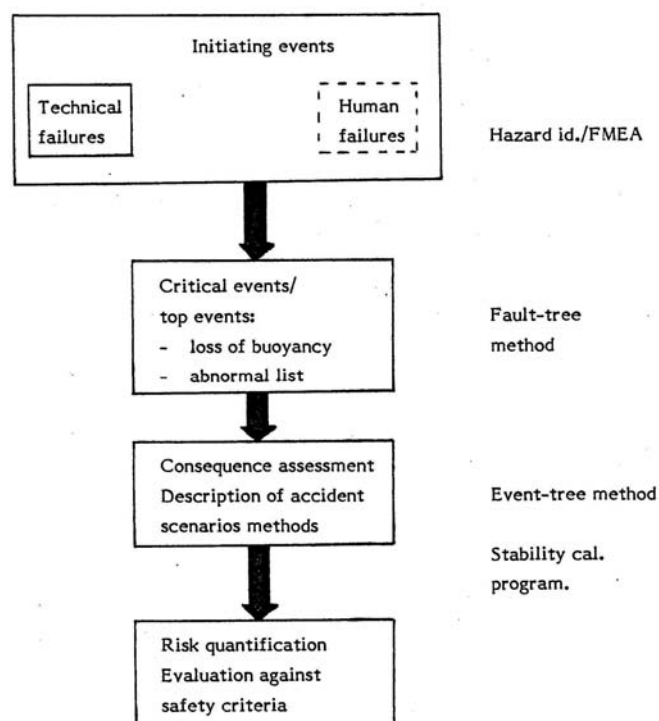
**Figur 2** Overordnet analysemodell for analyse av ballastsystemer (RABL)

RABL prosjektet foreslo at ulykkeshendelser knyttet til feil på ballastsystemer skulle analyseres ved hjelp av feiltrær og hendelsestrær. Den overordnede modellen er vist i Figur 2, men overordnet feiltre og hendelsestre er vist i Figur 3 og Figur 4.

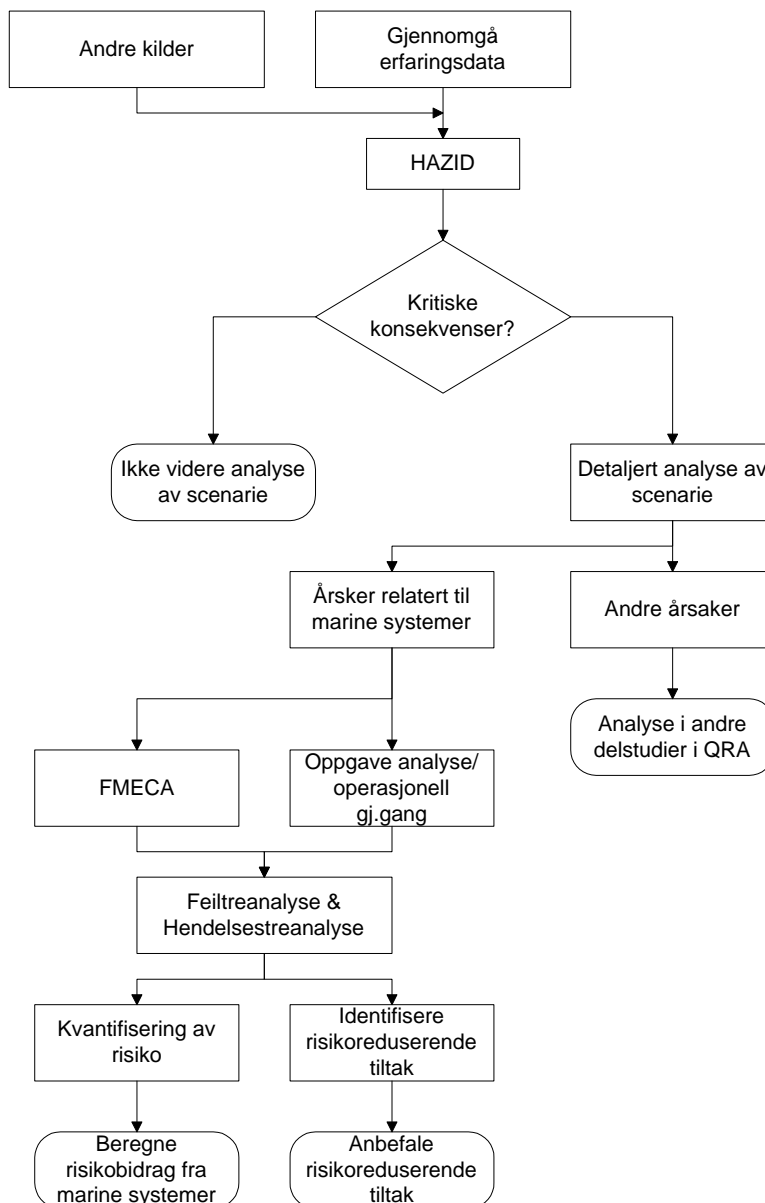
**Figur 5 Foreslått analyseprosess for risiko fra marine systemer**

Selv om det ikke er spesielt for analyser knyttet til stabilitet, bør det kommenteres at forskriftene har krav om at usikkerhet i analysene skal adresseres. Normalt løses dette best ved at en gjør følsomhetsstudier der en varierer sentrale data og verdier knyttet til forutsetninger og antagelser.

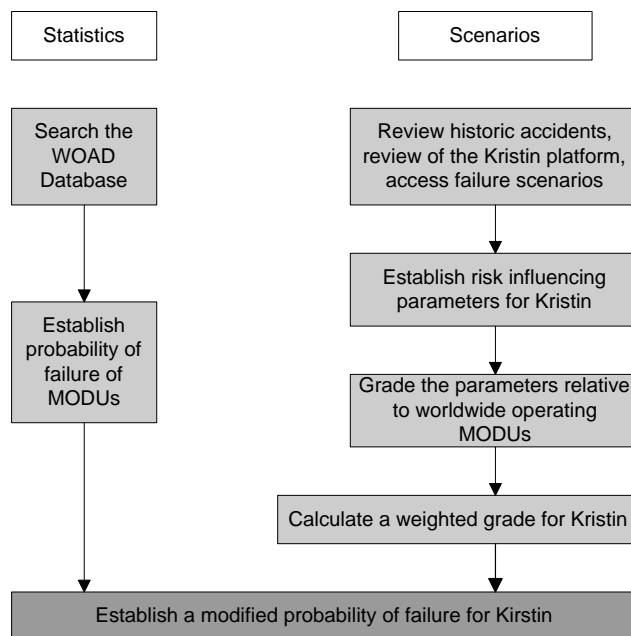
**Figur 6** Metodikk for å bestemme feilsannsynlighet pga grove feil [13]

Lotsberg et.al. [13] har presentert en metode for kvantifisering av risiko av maritime systemer og ulykkeshendelser, som er anvendt for risikoanalyse av Kristin produksjonsinnretning. Figur 6 viser en skisse av metodikken.

Svakheten med en slik tilnærming er at en kun får etablert en frekvens, men uten å få input til hva som er de viktige bidrag eller dominerende feil kombinasjoner. Framgangsmåten gir derfor ikke et underlag for å identifisere mulige risikoreduserende tiltak og effekten av disse. Derfor er ikke denne tilnærmingen anbefalt for identifisering av risikoreduserende tiltak knyttet til ballastsystem.
