Gerhard Fischers utgravinger under koret i Stavanger Domkirke i 1934

Avskrifter fra utgravingsdagboka til Gerhard Fischer 27. september – 3. oktober 1934. **Det som er med rødt er mine tilføyelser.**

Riksantikvarens arkiv i Oslo, Arkiv: Fischer, Gerhard, Serie: F-Dagbøker 96-131, F-L0003. Notisbok GFD-114-118.

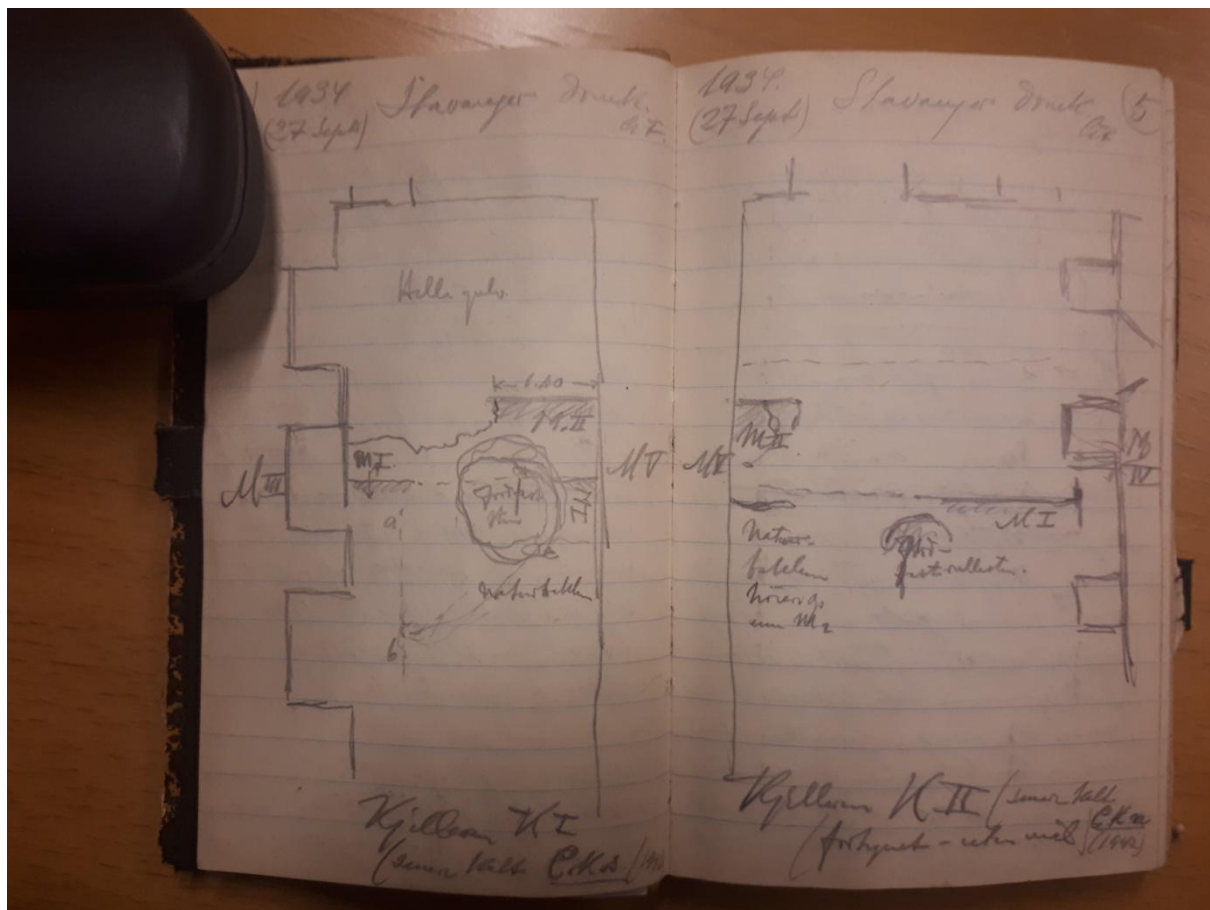
Side 4-5:

Støttemuren M1, er ca 60 cm br, over hellegulvet vestenfor (nytt fra 1800 årene med stor fasklemt helle. Vestsiden av M1 ligger efter ark. Ergas opmåling 1:100 av 1930 (kjele horplan) – K. 60 m øst for Skibets utv. østflatet.

Det er dessuten i dag gravd inne i begge kjellerne smale grøfter lenger østerover østenfor M.I (se side 4) overkanten av naturbakken er fulgt til ca. 4m i nordre og 4,70 m i søndre Kjellermurens for resten av MII (se s.4).

I kjelleren KII (se s 5) har jeg latt det fundament som Macody Lund antok som den apsisfundament ligge helt urørt. Jeg har bare konstatert, at det like fra naturbakken ligger løs Kalkestykker mellom Stenene og Kleberstensbiter. Det hele er ganske uregelmessig og tydelig nedfelt i fra muren MIIs fortsettelse nordover. Dessverre er de mulige spor av hjørne som måtte være å finne innvendig fra Korets nordmur skjult av en ny pillar for opstøtning av bjelkelaget – Her bør under-

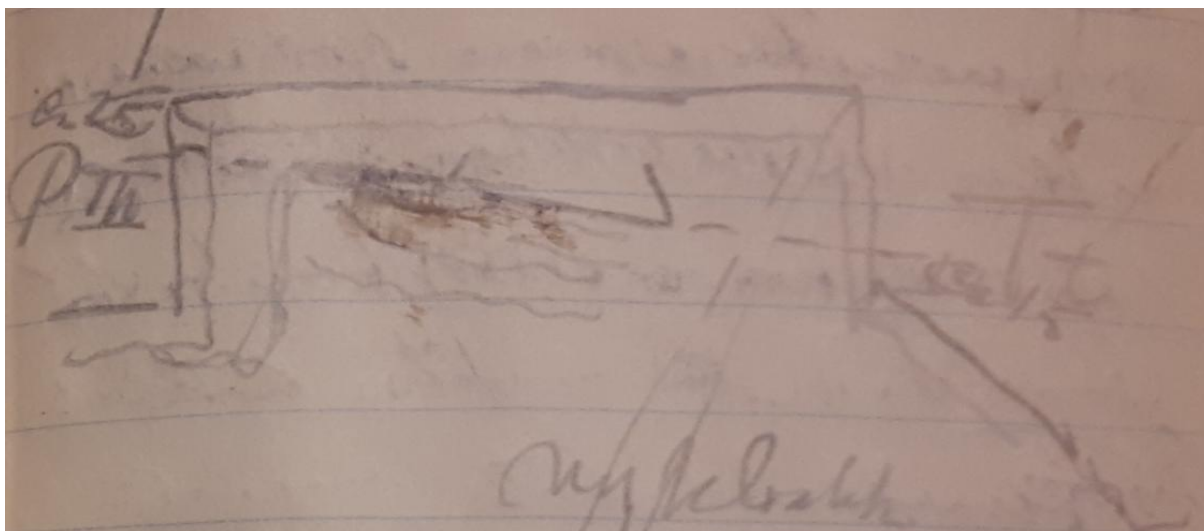
d. forhold til kormuren Dato

øverste skrift går som skiven så springer det i flere aftrapninger hele 50-60 cm i fremmen. De øverste tre skift er tydelig murt i kalk. De to nederste er domersk muligens lagt bare i den grus, skjønt har det også Kalkrester, men da kan være skyldetend. Det går i allfall et stykke (ca 35 cm) ned i den naturlige grus.
